Inspeksi BMW 330i M Sport 2.0 Th.2018 A/T

Inspector : Martin Aditiya, SE MM(update_laporan_3.0*pdf)

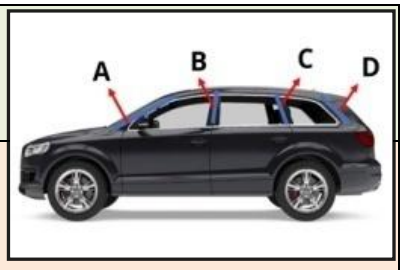
Interior	Exterior	Engine	Rekomendasi
B+	B	B+	Ya

Mobil Bebas Banjir

Mesin&Transmisi (Baik)

Mobil Bebas Tabrak
